NORDAFAR 2019

Bærende bygningsdele og risiko for sammenstyrtninger

Inspektionsbesøg september 2019

Bærende konstruktioner

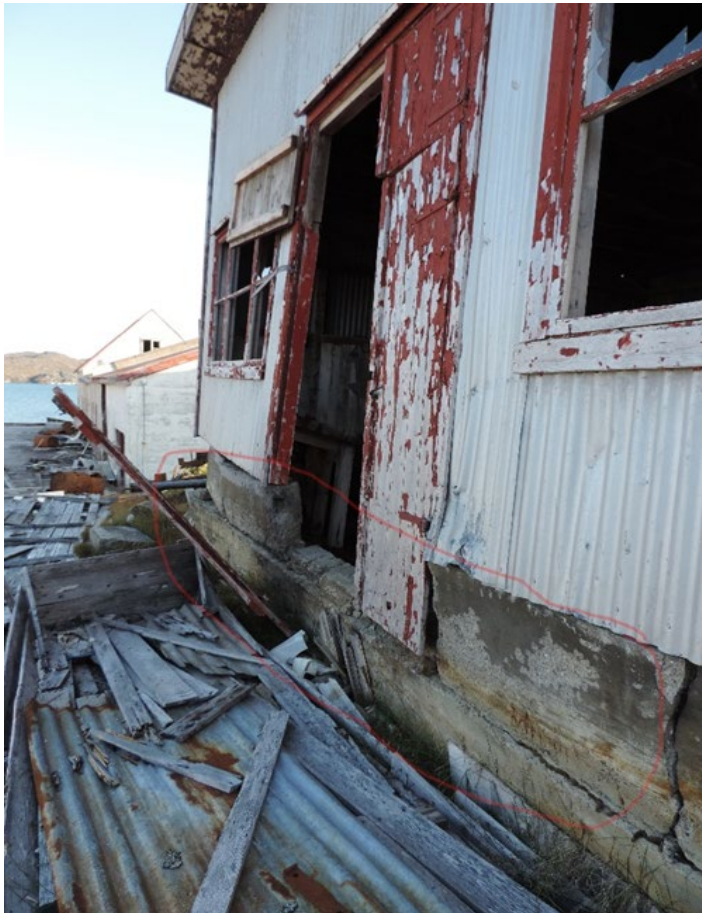
Ildsmedjens ringfundament af beton er nedbrudt i en sådan grad, at større dele af det er væltet udad. Dette ses især på bygningens bagside, *fig. 0.2*, hvor fundamentet er væltet i $\frac{3}{4}$ af bygningens længde, mens fundamentet på forsiden buler kraftigt ud, og ikke længere understøtter facaden, *fig. 0.1*.

I Ildsmedjen er der formentlig akut en sammenstyrtningsfare, der kun bliver værre med tiden og påvirkes negativt af sneens vægt hen over vinteren. Der er fri adgang til denne mindre bygning fra græsarealet mellem bygningerne.

Figur 0.1 Ildsmedje B-9. Fundamentet kollapse og skubbes udad

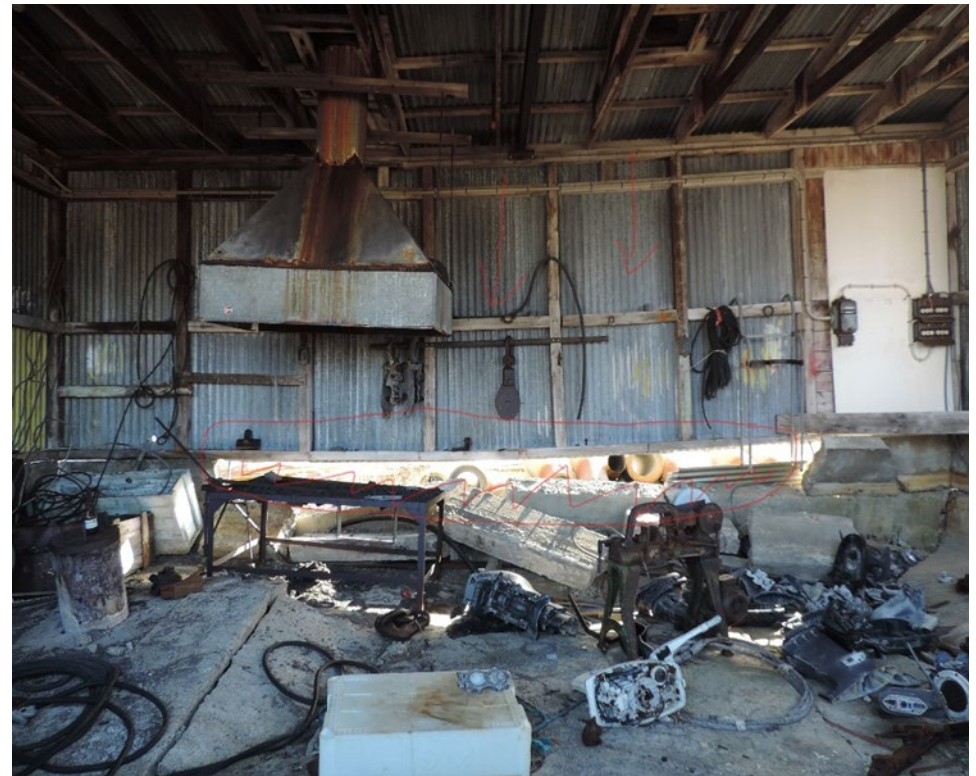
Som det fremgår af *fig. 0.2* hænger både bagvæggen og loftet kraftigt, og de tunge installationer i loftet lægger yderligere pres på de bærende dele.

Figur 0.2 Ildsmedje B-9 interiør. Loftet synker sammen, pga. manglende fundament

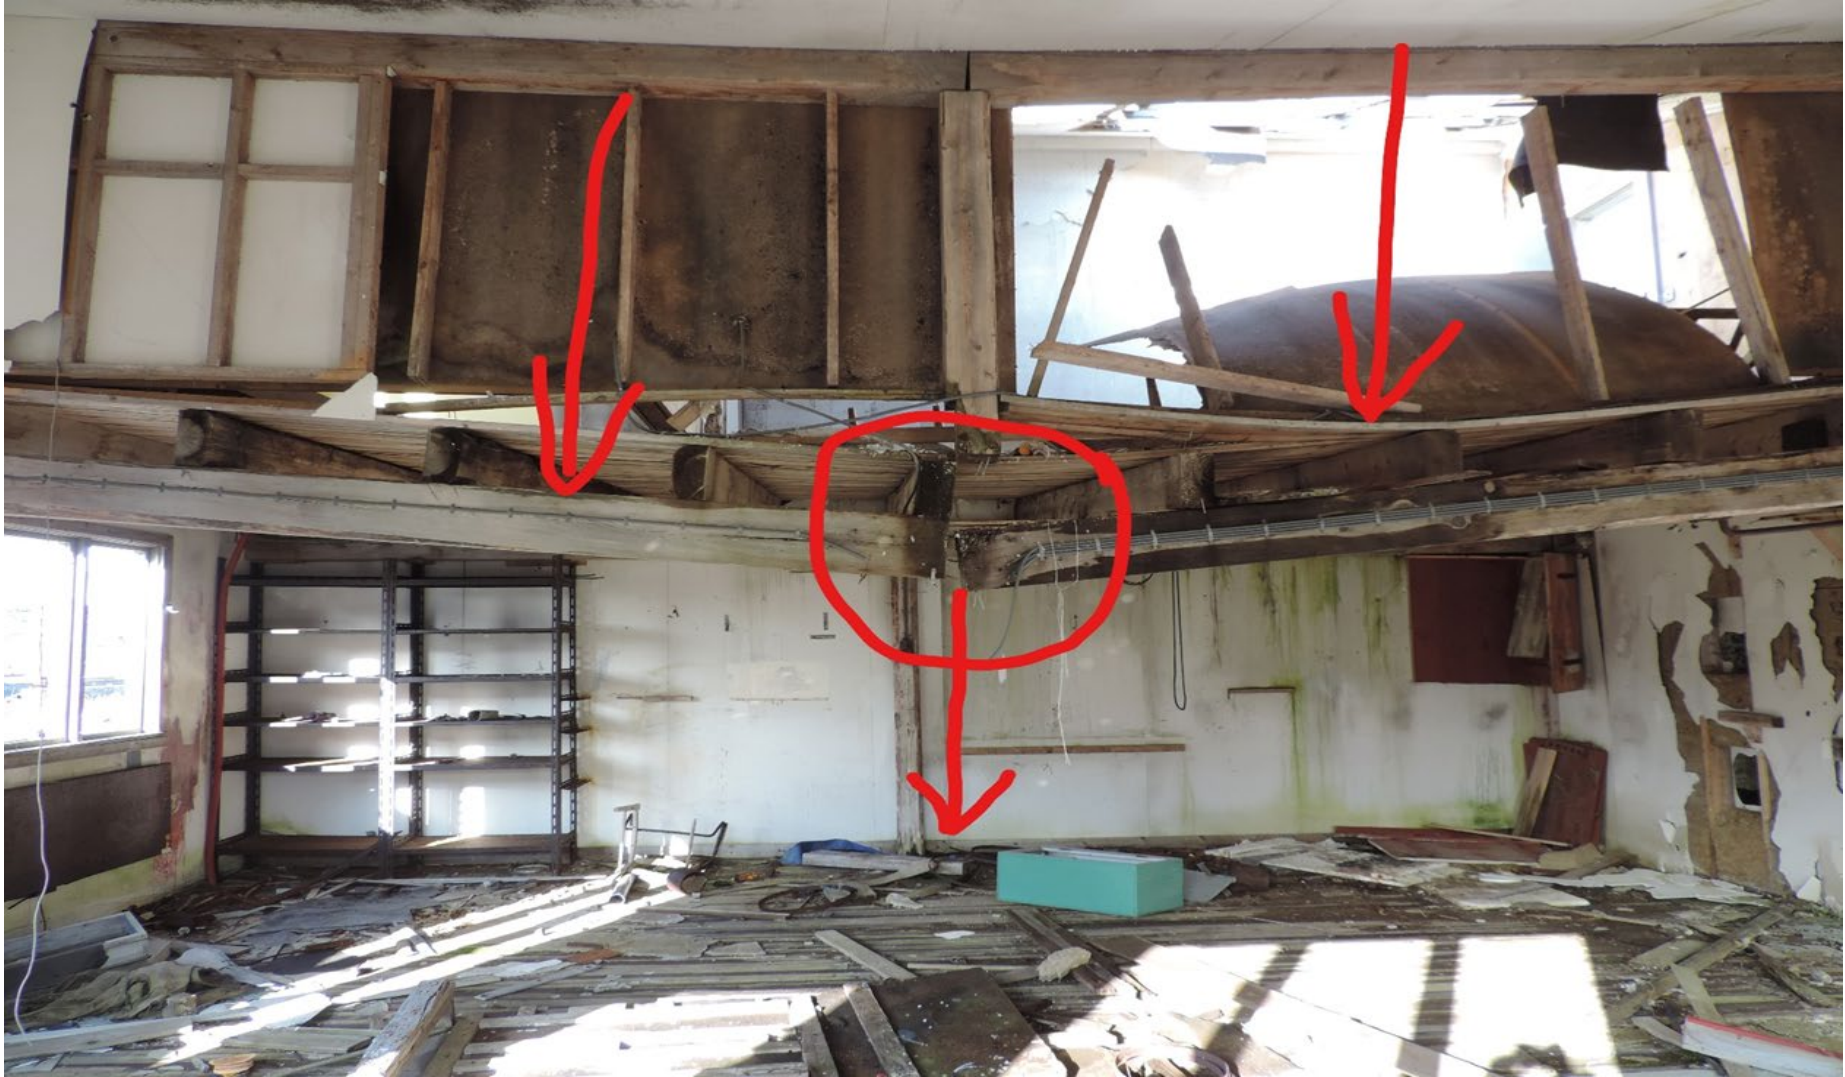
Frysehuset og lageret er en større bygning, der er under meget forskellige grader af nedbrydning. *Fig. 0.3* viser det først tilgængelige rum, i det vestvendte hjørne.

Her er en tidligere forbindelse og afstivning mellem førstesalens to bærende bjælker forsvundet. Om der tidligere har stået en stolpe eller om bjælkerne har været forbundet med et bræt eller beslag, er ikke til at afgøre.

Den fremskudte førstesal hviler således ikke på noget, og er i akut fare for at styrte sammen, hvilket må antages at tage dele af loftet med også. Konstruktionen holdes muligvis kun oppe af gulvbræddernes relative stivhed og de tværgående strøers forankring i den fjerneste væg.

Figur 0.3 Frysehus og lager B-8. Bjælkelag uden støtte synker sammen, og 1. sal kollapser

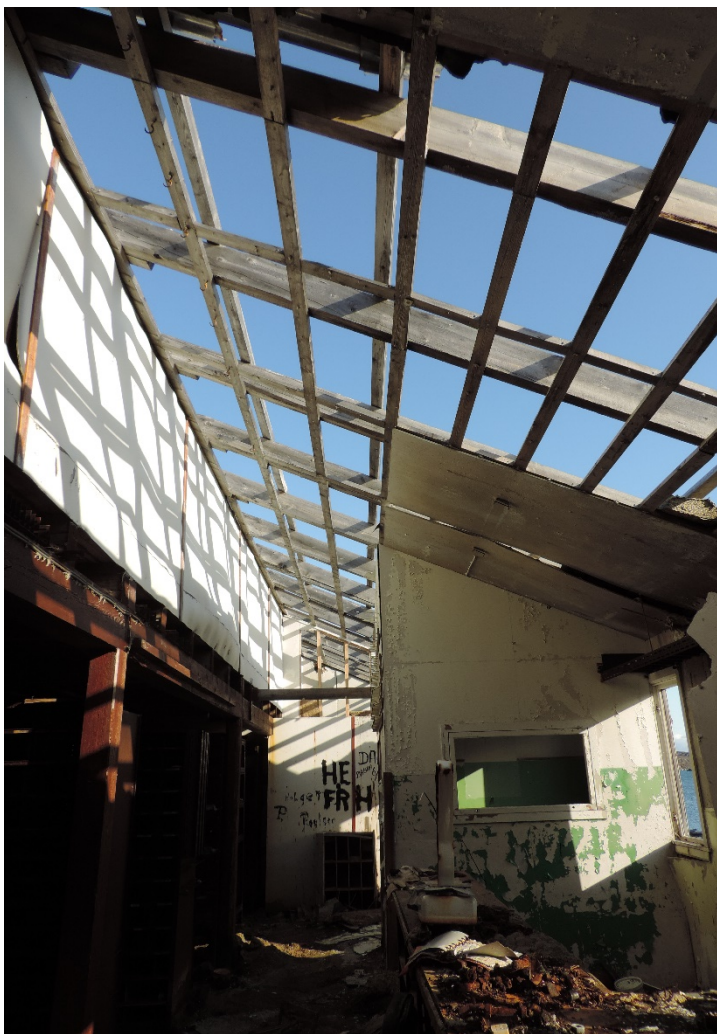
Store dele af taget er blæst af denne bygning, og da klimaskærmen således mangler, vil nedbrydningen af de bærende dele kun accelerere *fig. 0.4*.

Figur 0.4 Frysehus og lager B-8. Klimaskærmen på taget er blæst væk.

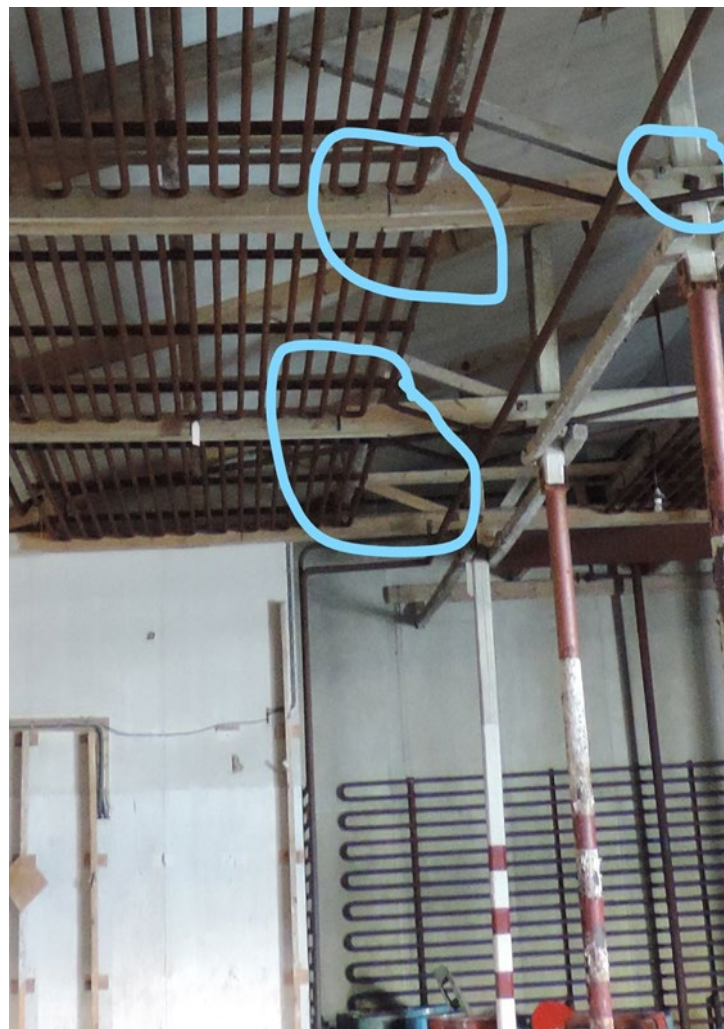
Modtagehallens vestlige del, mod land, er i rimelig stand, men som det fremgår af *fig. 0.5* hviler det store køleanlæg i loftet af hallen, på nogle relativt svage tværdragere/hanebånd. Disse er tildannet på stedet ved at sømme grove planker sammen. Som det ses på figuren, buer disse hanebånd efterhånden kraftigt i samlingerne, og de søm og bolte de er samlet med er tæret i forskellig grad.

De sammentømrede konstruktioner har ikke nær den samme bæreevne som egentlige spær eller f.eks. ståldragere, og de fleste steder er samlingerne mellem plankerne heller ikke udført med understøtning. Dette gør at vægten af køleelementerne belaster samlingerne, og det her er styrken i de tærede søm, snarere end plankernes bæreevne, der er bestemmende for holdbarheden af hele loftskonstruktionen.

Figur 0.5 Modtagehal B-16. Markeringer viser svage samlinger i konstruktionen der bærer køleanlægget.

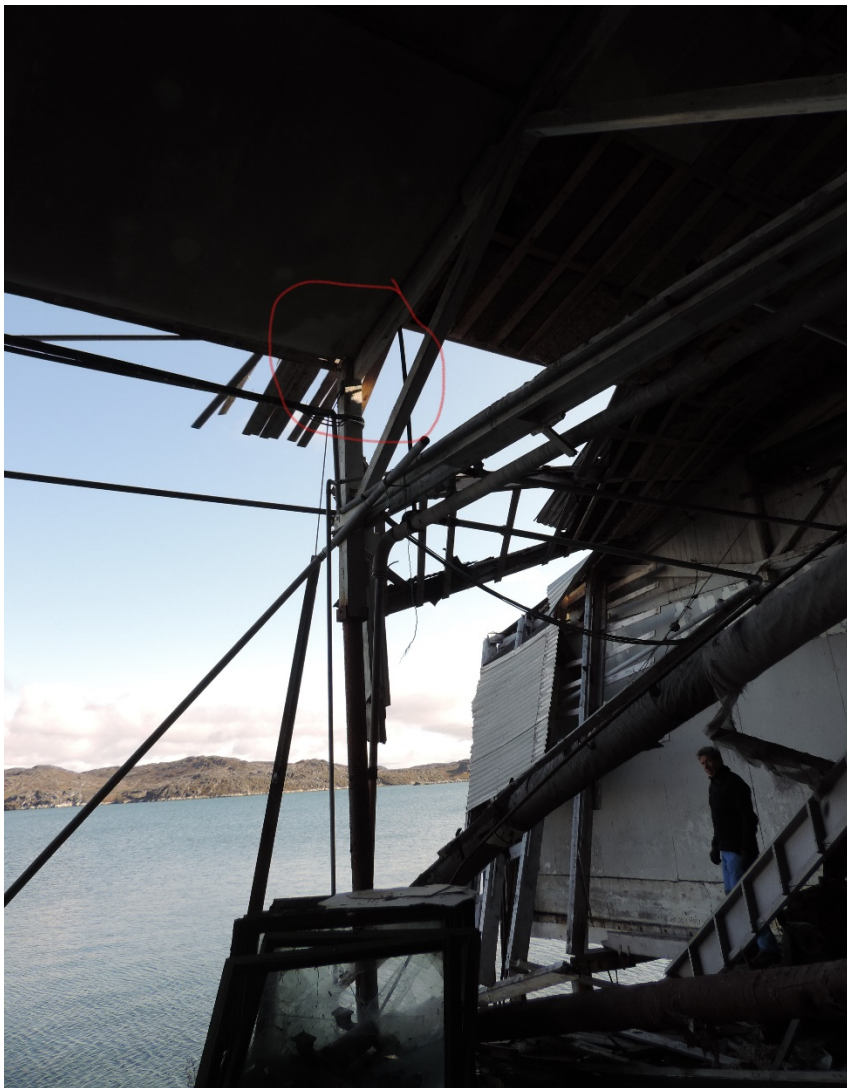
Denne nedbrydning i køleanlæggets underlag forværres betydeligt af den åbne klimaskærm i den sammenstyrtede front på bygningen, *fig. 0.6*. Her har vejrliget og opsprøjt fra fjorden desuden adgang til de bærende stålstoelper, der understøtter loftet.

Figur 0.6 Modtagehal og filetfabrik B-16 & 17. Facade mod fjord stærk forfalden. Taget bæres her af én stolpe, der er blottet mod elementerne.

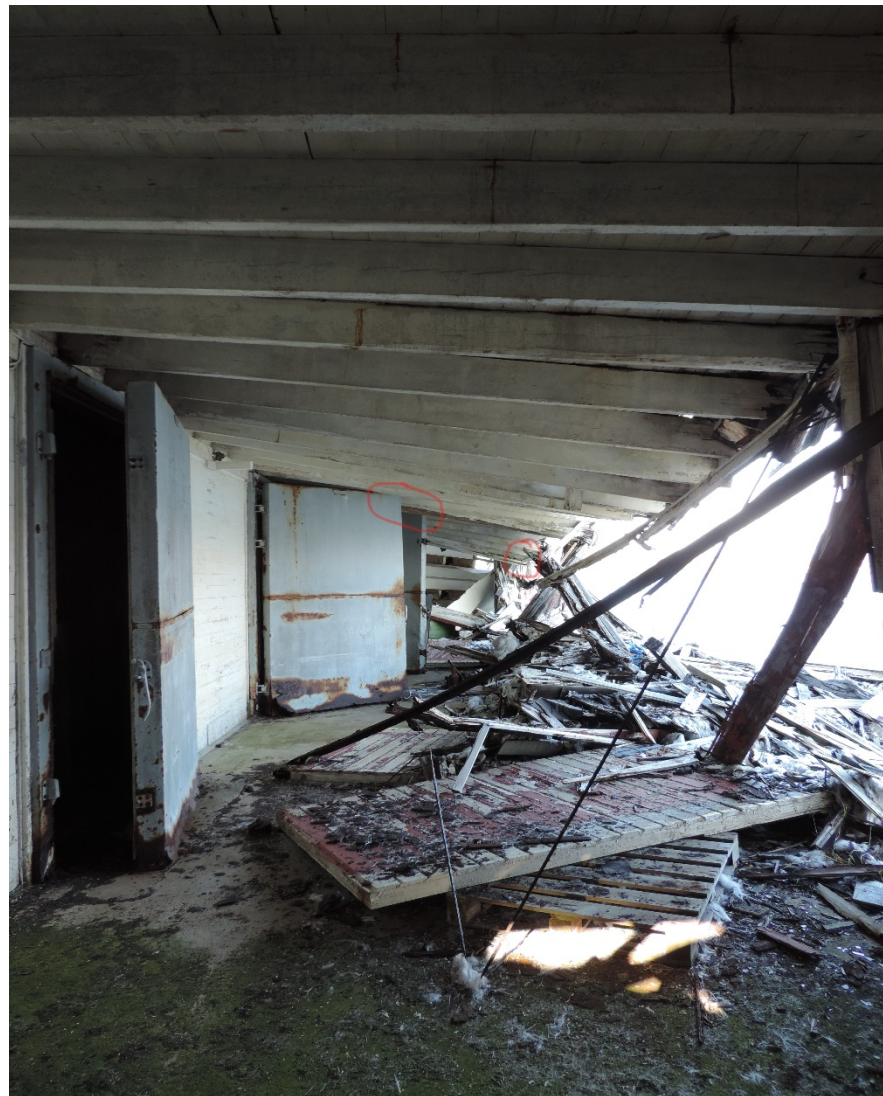
Gennem fryseriets gamle fryserum er der adgang til den lange overdækkede lastekaj foran fryseriet. Her er hele halvtaget kollapset, og hviler aktuelt kun på de to åbne fryserdøre og én enkelt lodret stolpe yderst på kajen, *fig. 0.7*. Kigger man nærmere efter på *fig. 07* kan man se, at frysedørene er ved at slippe facaden for oven, hvor dørrammen sidder fast.

Her er der tale om en absolut akut sammenstyrtningsfare af betydelig størrelse, som dog måske ikke er helt åbenlys for eventuelle besøgende.

Figur 0.7 Fryseri og trawlloft B-18. Tagkonstruktion mod bryggen er sunket sammen. Hviler kun på to åbne fryserdøre og én stolpe, se markeringer.

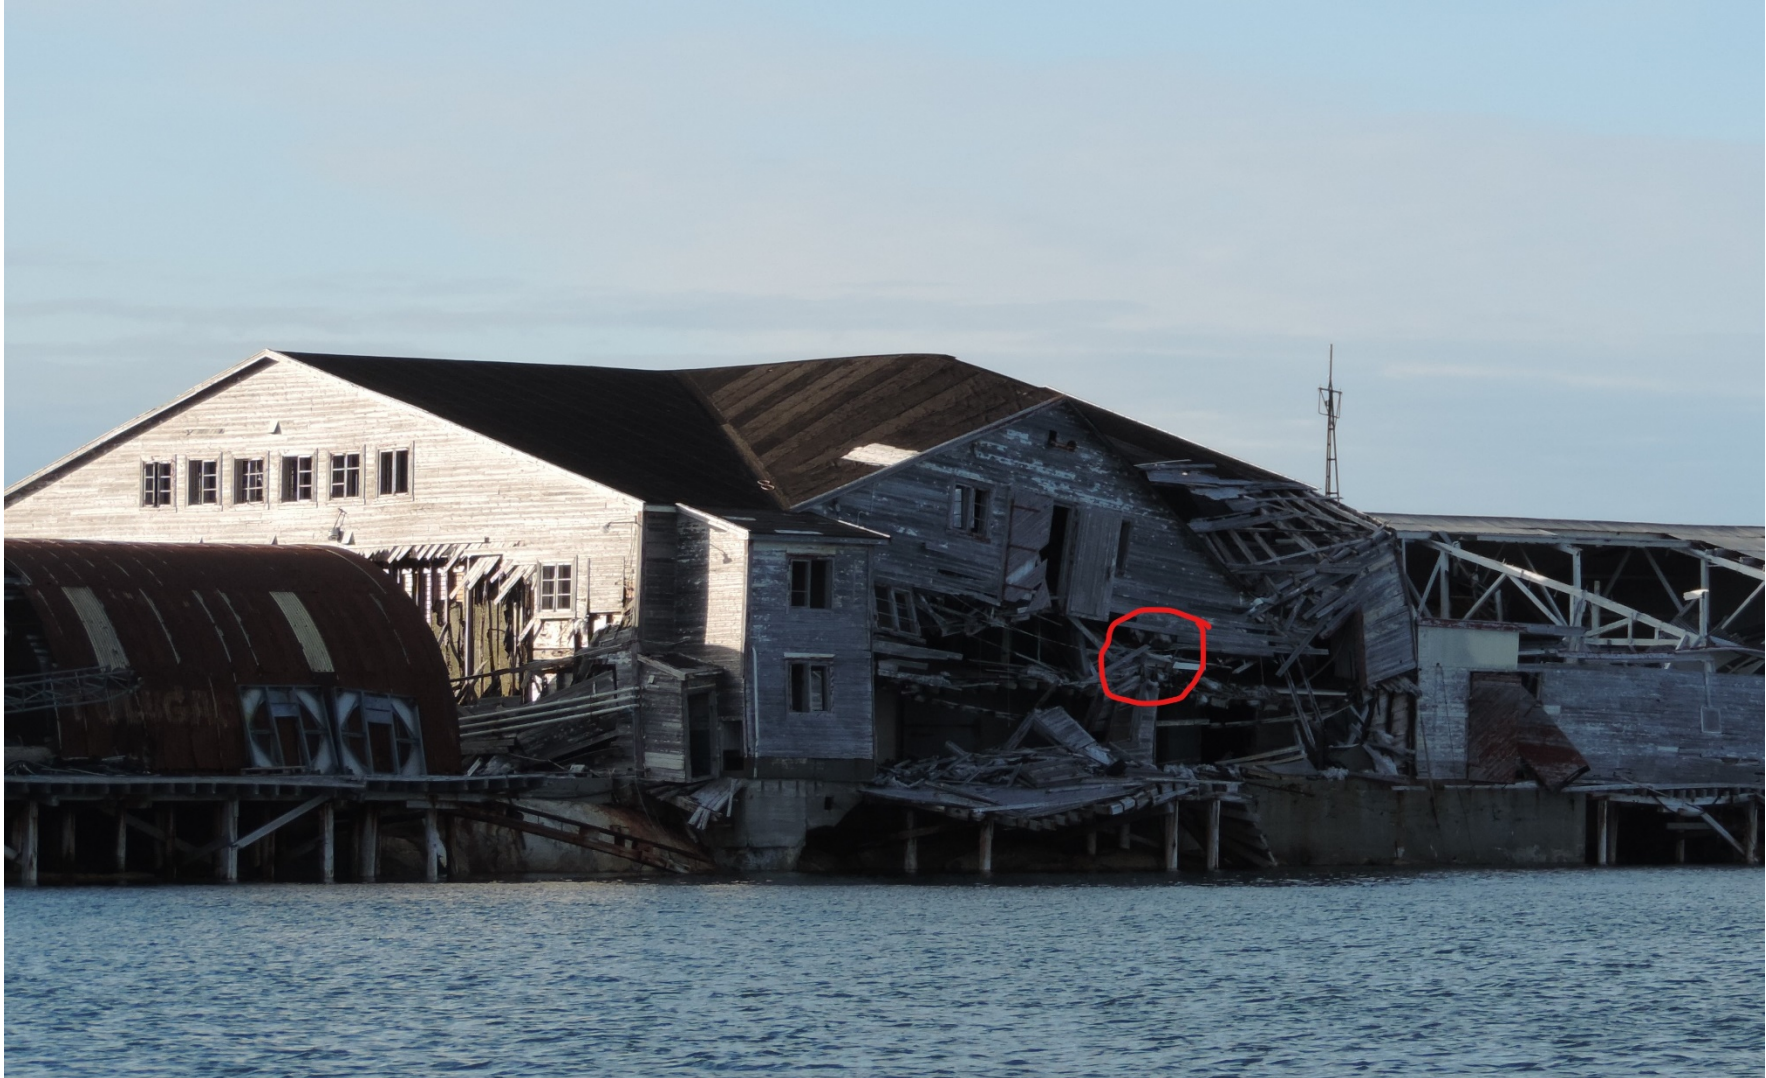
Fig. 0.8 viser det samme sted udefra. Her ses det tydeligt, at det ikke kun er halvtaget over bryggen der styrter sammen, når frysedørene og den enlige stolpe bryder sammen. Bygningen er to etager høj, og forreste halvdel af begge etager og anslået 1/3 af tagfladen er allerede sunket sammen. Når de få bygningsdele der holder facaden af fryseriet bryder sammen, så er det altså flere tons materialer, der styrter ned og ud i fjorden på én gang.

Muligvis vil dette også betyde, at gamle fiskenet og andre fiskeredskaber ender i fjorden og havet, til fare for dyreliv og miljø.

Figur 0.8 Fryseri og trawlloft B-18. Samme bygning udefra. Markering viser den stolpe, der holder konstruktionen.

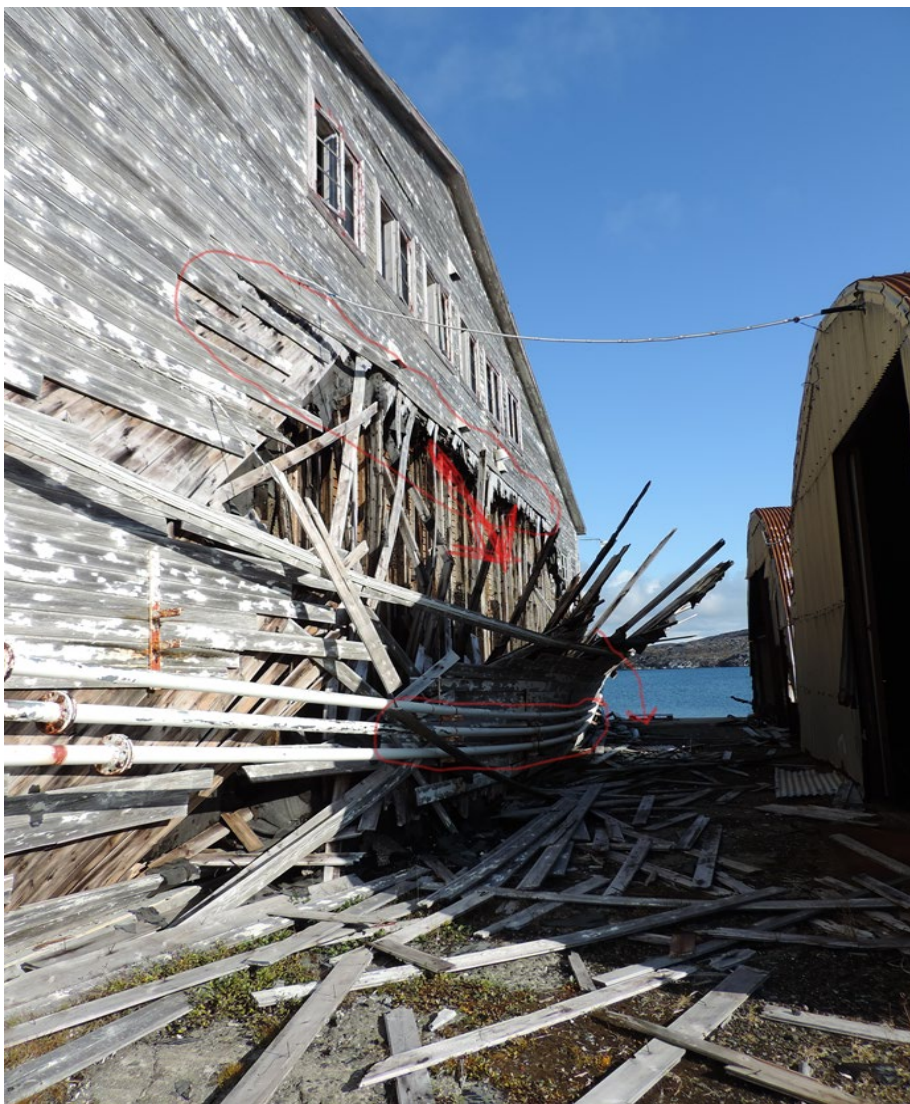
Sydgavlen og bagsiden af fryseriet er også under stærk nedbrydning, *fig. 0.9* og *fig. 0.10*. I 2017 observerede inspektionsgruppen at gavlen buede udad. Nu er al beklædningen blevet presset ud, og faldet af. Dette skyldes isoleringen i frysehalls vægge, der består af granuleret kork. Denne er formentlig blevet våd af regn og sne, er så ekspanderet og har med sin forøgede vægt presset beklædningsbrædder og den udvendige rørføring væk fra gavlen.

Dette har åbnet gavlens lodrette bærende dele for elementerne, og den yderligere nedbrydning af disse dele vil fremover gå langt hurtigere. Ligeledes er beklædningen væk på dele af bagsiden, der også er sårbar overfor regn, sne og vind.

Figur 0.9 Fryseri B-18. Gavlvæg presset ud og faldet sammen. Bemærk rørføring, der holder resterne sammen. Konstruktion blottet til elementerne.

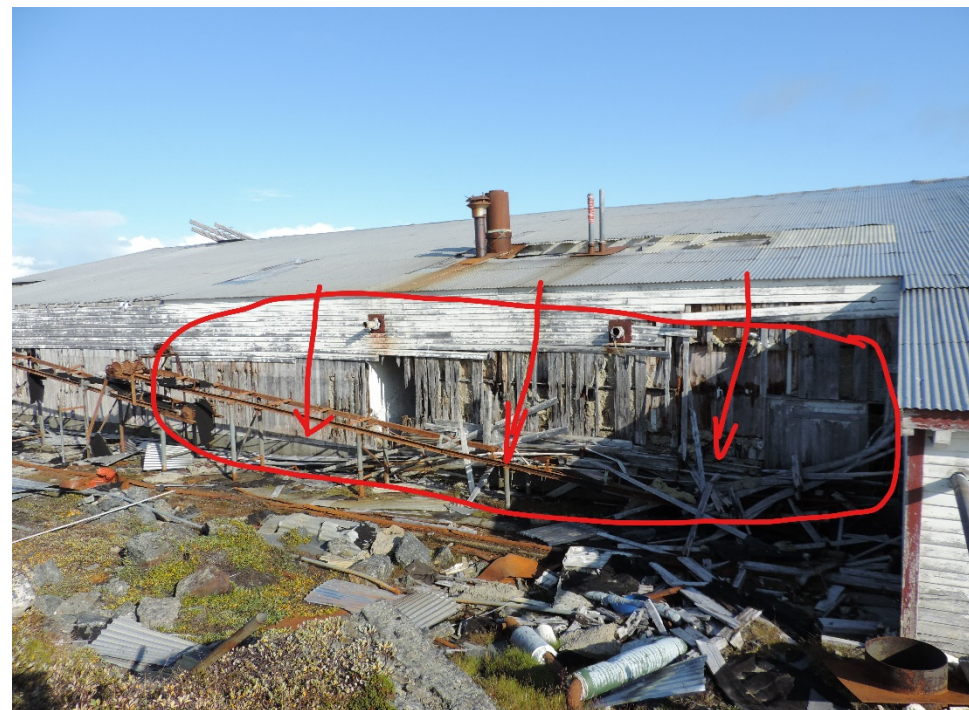
Figur 0.10 Fryseri og filétfabrik B-18 og 17. Bagside hvor beklædning mangler. Konstruktionen er blottet og ved at kollapse.

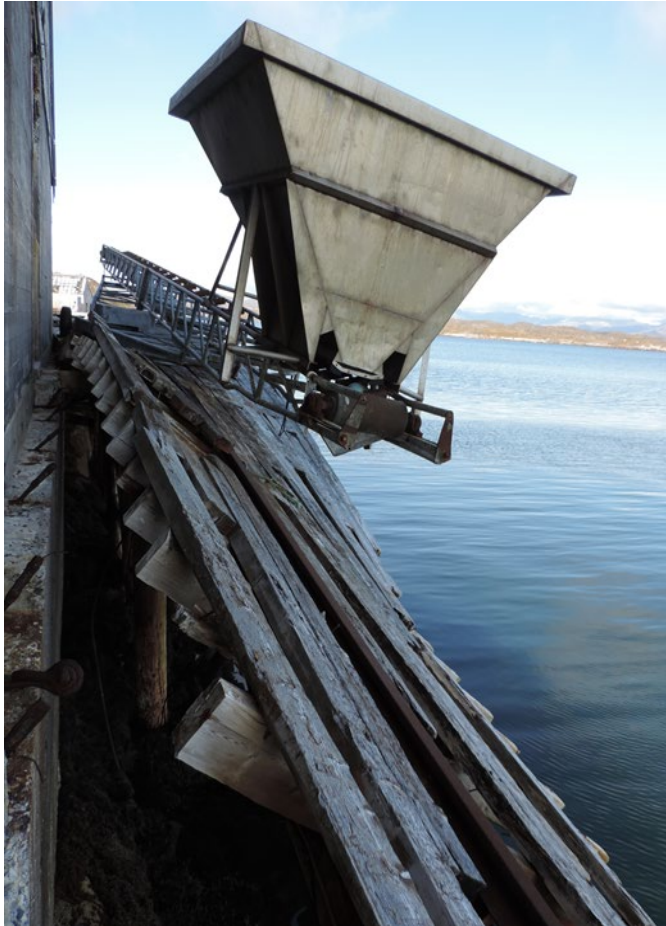
Saltsiloen er den største enkeltstående bygning i anlægget, og er i meget dårlig stand. Bryggen foran saltsiloen er næsten helt styrtet sammen, og den eneste adgang til siloen går ad de sidste rester af denne, *fig. 11*.

Bryggen hænger skævt ned mod vandet, og belastes yderligere af en af de oprindelige kraner, der løftede saltet op til siloens transportbånd under taget. Det er ikke muligt at vurdere hvor meget ekstravægt den forfaldne brygge kan bære, men besøgende der vil ind i saltsiloen, skal bevæge sig ad de skæve brædder mellem kranen og bygningen.

Figur 0.11 Saltsilo B-20, brygge. Eneste adgangsvej til saltsiloen er brudt sammen og falder i fjorden.

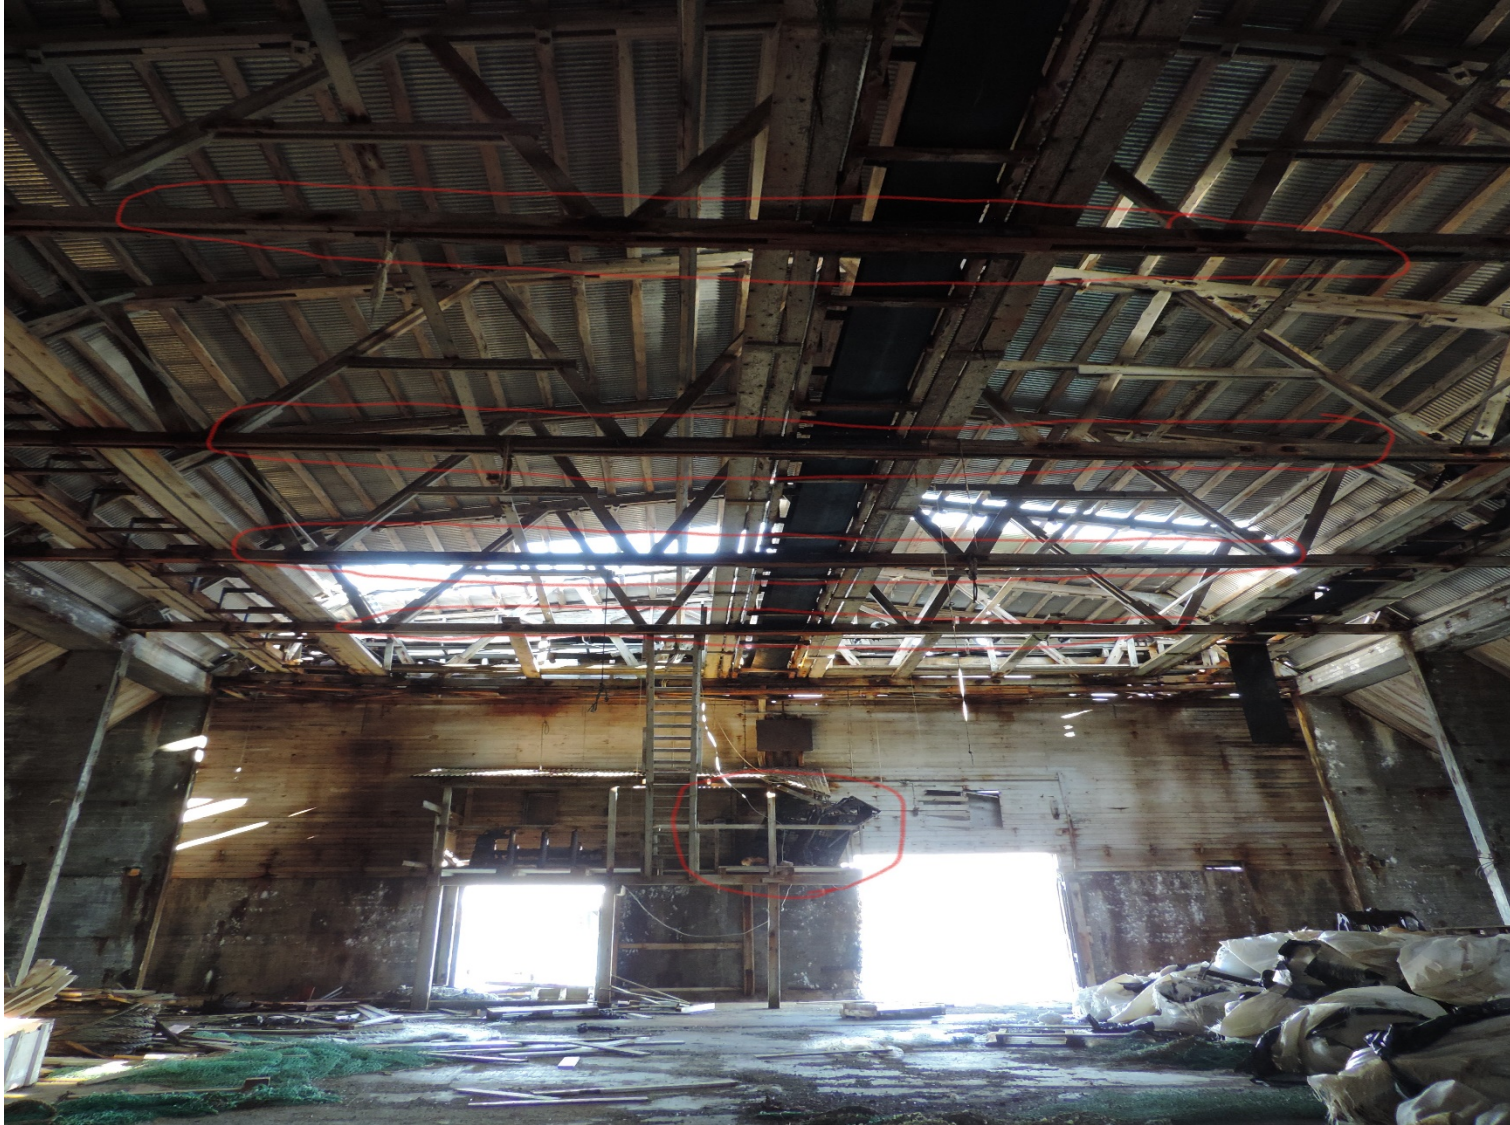
Inde i siloen ligger en del efterladt salt. Sammen med fugtig luft fra fjorden og regn og sne der kommer gennem de manglende porte, *fig. 12*, medvirker saltet til en voldsom tæring af metallet i siloens bærende konstruktioner.

På *fig. 12* ses det hvor stort spændet i den sammenstykkede loftkonstruktion er, og hvor meget vægt de tre langsgående transportbånd lægger på bygningen. Desuden er den forhøjede teknisk gang mellem portene

ved at styrte ned, da de bærende bjælker under den er sat sammen af flere mindre dele, uden understøtning i samlingerne.

Siloens tag havde allerede i 2017 flere huller i tagdækningen, der siden er blevet noget større. Den regn og sne der kommer gennem taget, medvirker yderligere til at nedbryde de ret spinkle konstruktioner i loftet af siloen, som vist i *fig. 12*.

Figur 0.12 Saltsilo B-20. Porte mangler. Tagkonstruktionen bærer tre store transportbånd. Teknikgang over porte falder sammen.

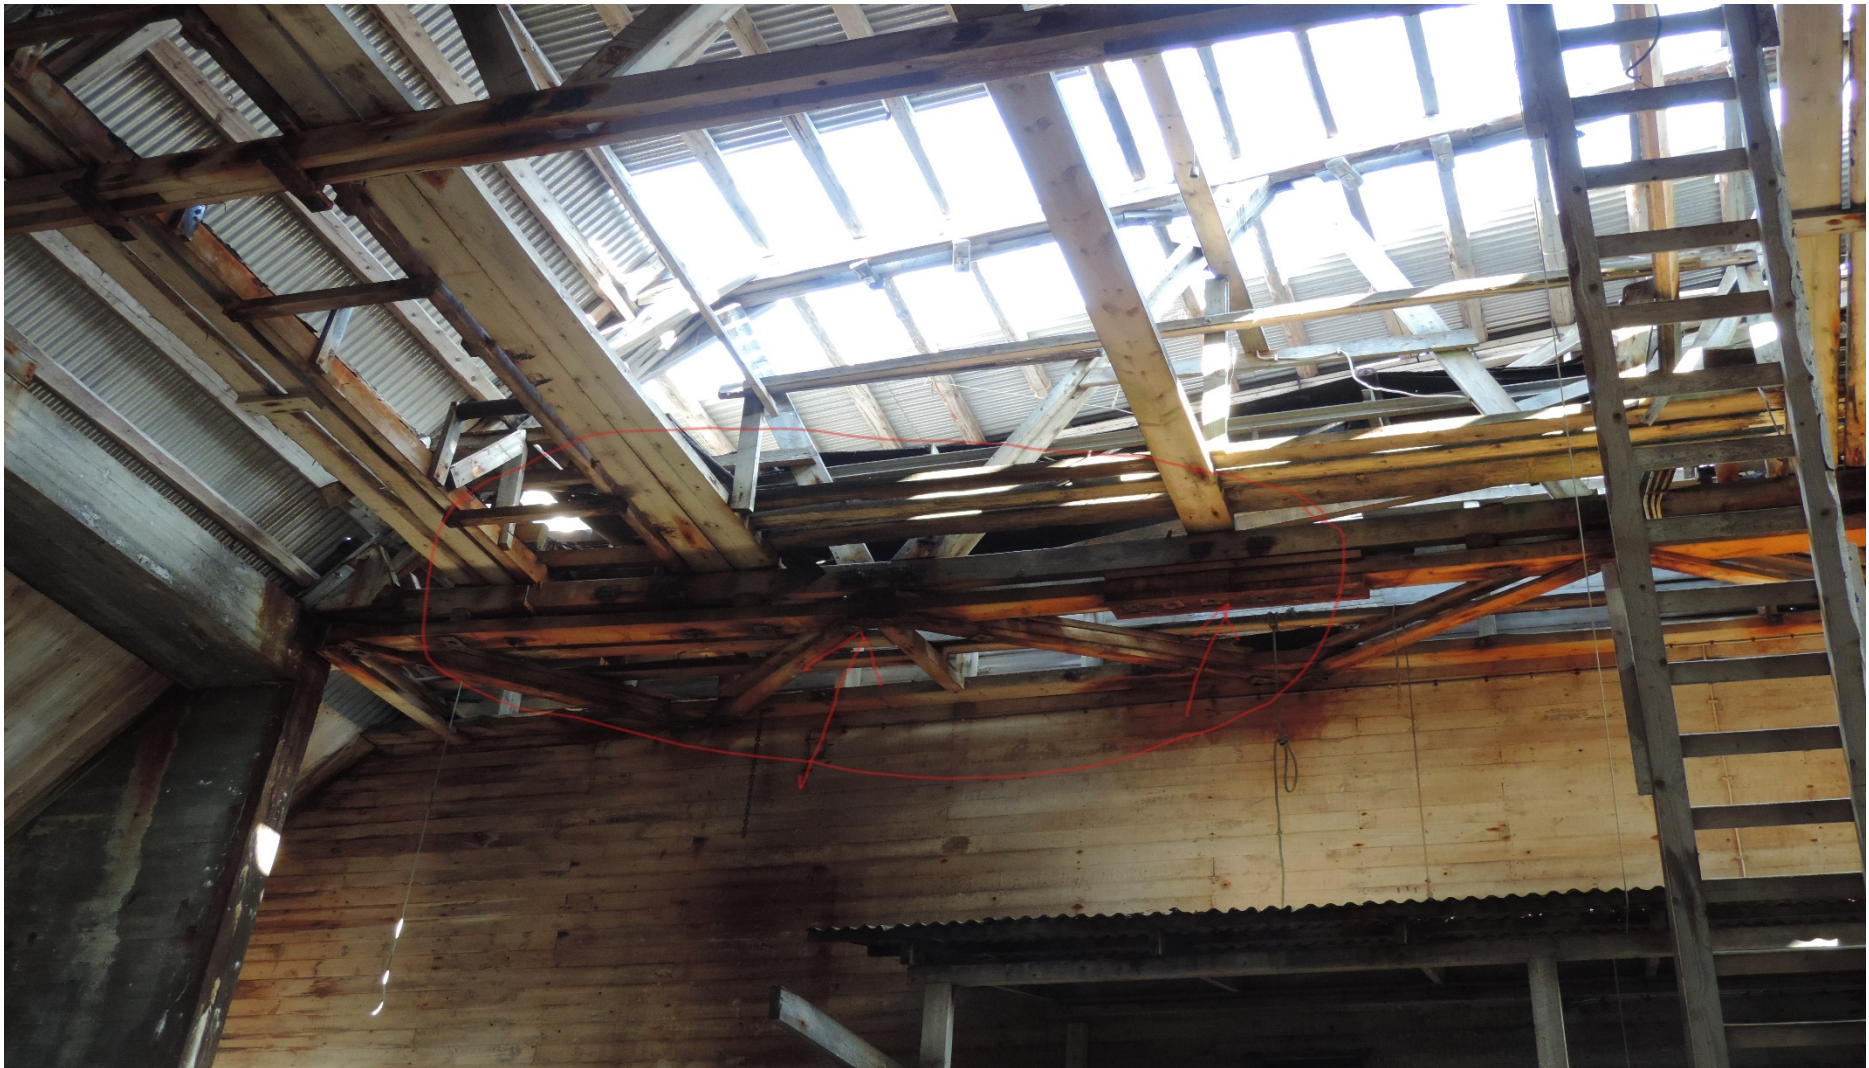
Dette ses f.eks. på *fig. 13*, hvor løbende rust fra de tærede søm og bolte farver tømmeret rødsort. Pilene på figuren indikerer to eksempler på svage samlinger i de sammenstykkede bjælker. Vægten af transportbåndet lægger her pres på konstruktionen og får den til at bue nedad.

Figur 0.13 Saltsilo B-20. Bærenden konstruktion under transportbånd er boltet sammen. Bolte og beslag tæres af saltholdig fugtig luft i siloen. Pilene indikerer hvor konstruktionen er begyndt at hænge i samlingerne.

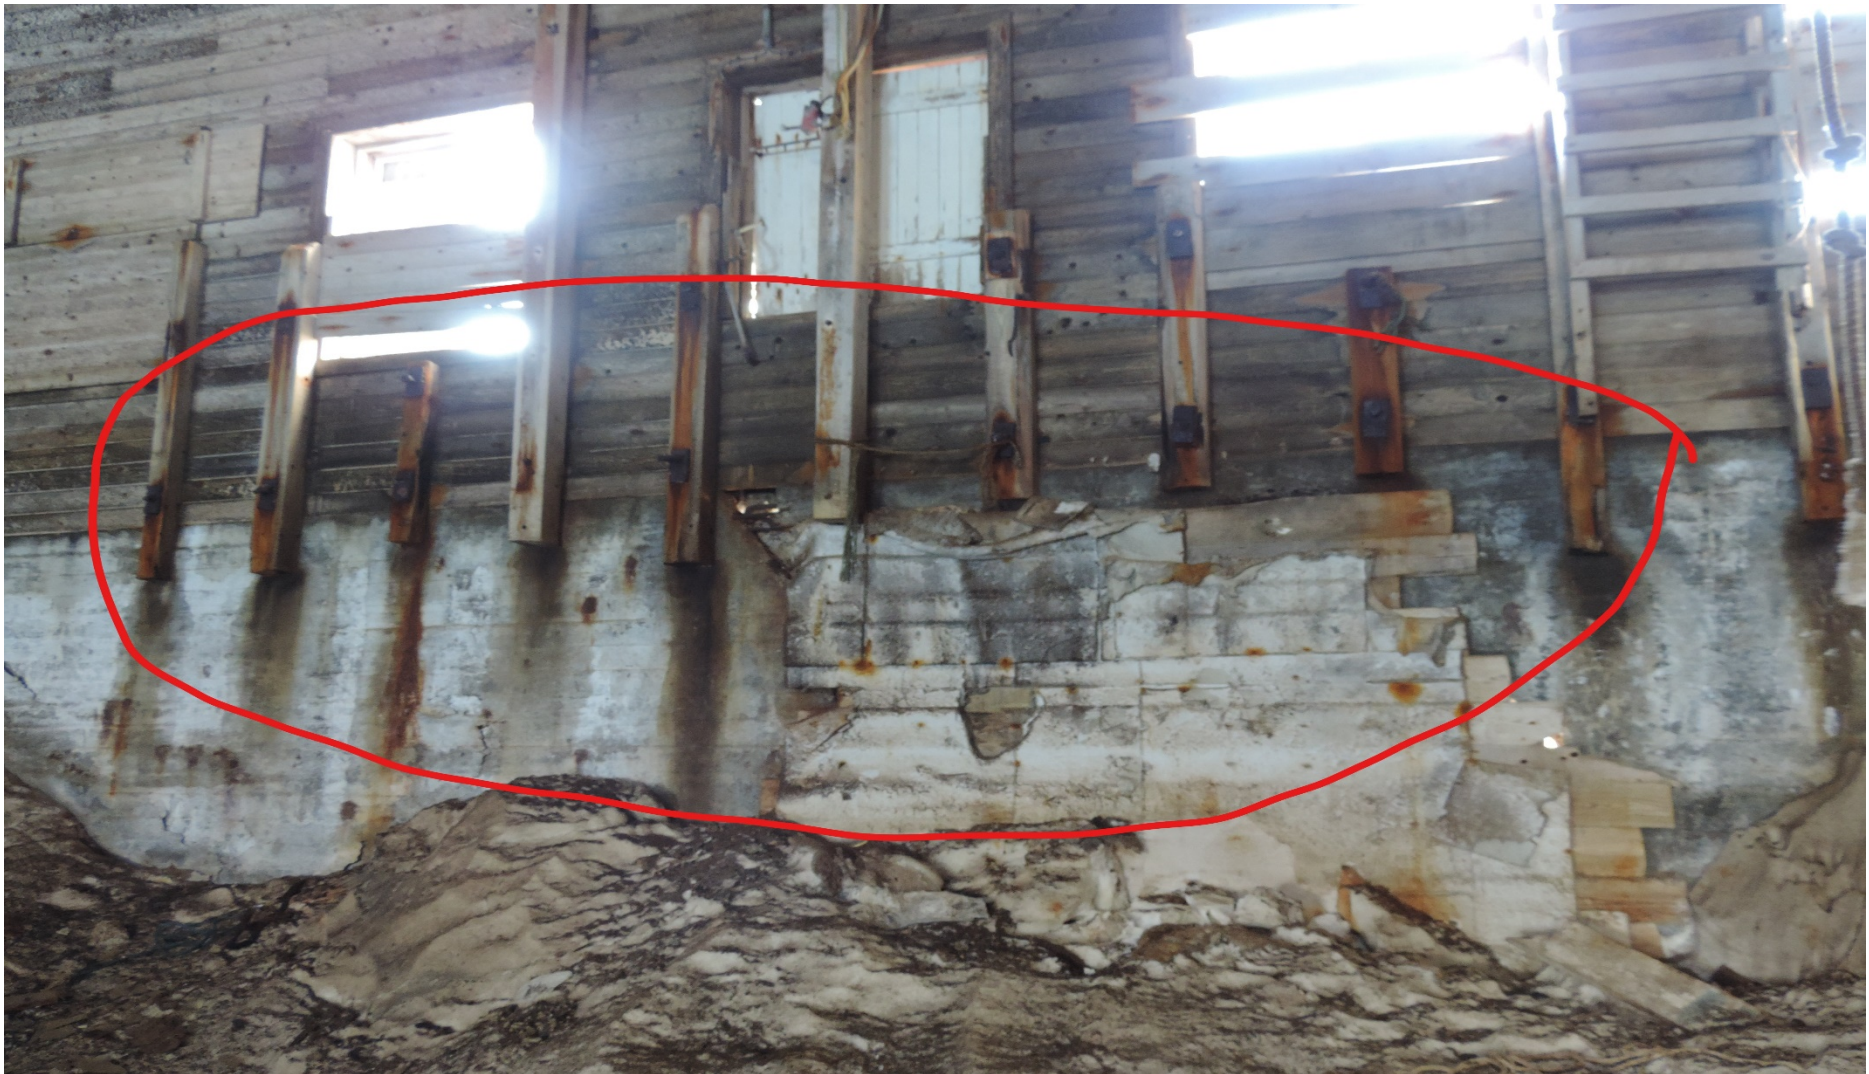
Overbygningen på siloen hviler på en ringmur af beton, og holdes på plads af en række mindre stykker tømmer, der er boltet fast, *fig. 14*. Boltene i træet er ligesom de øvrige bolte i siloen stærkt tærede, og desuden har saltet også tæret armeringsjernet i selve betonmuren under vestgavlen, der udefra tydeligt er revnet og buler udad, under presset fra tagekonstruktionen, *fig. 15*.

Figur 0.14 Saltsilo B-20. Endegavl indefra. Saltet tærer boltene i gavlens mangelfulde befæstning på den høje betonmur.

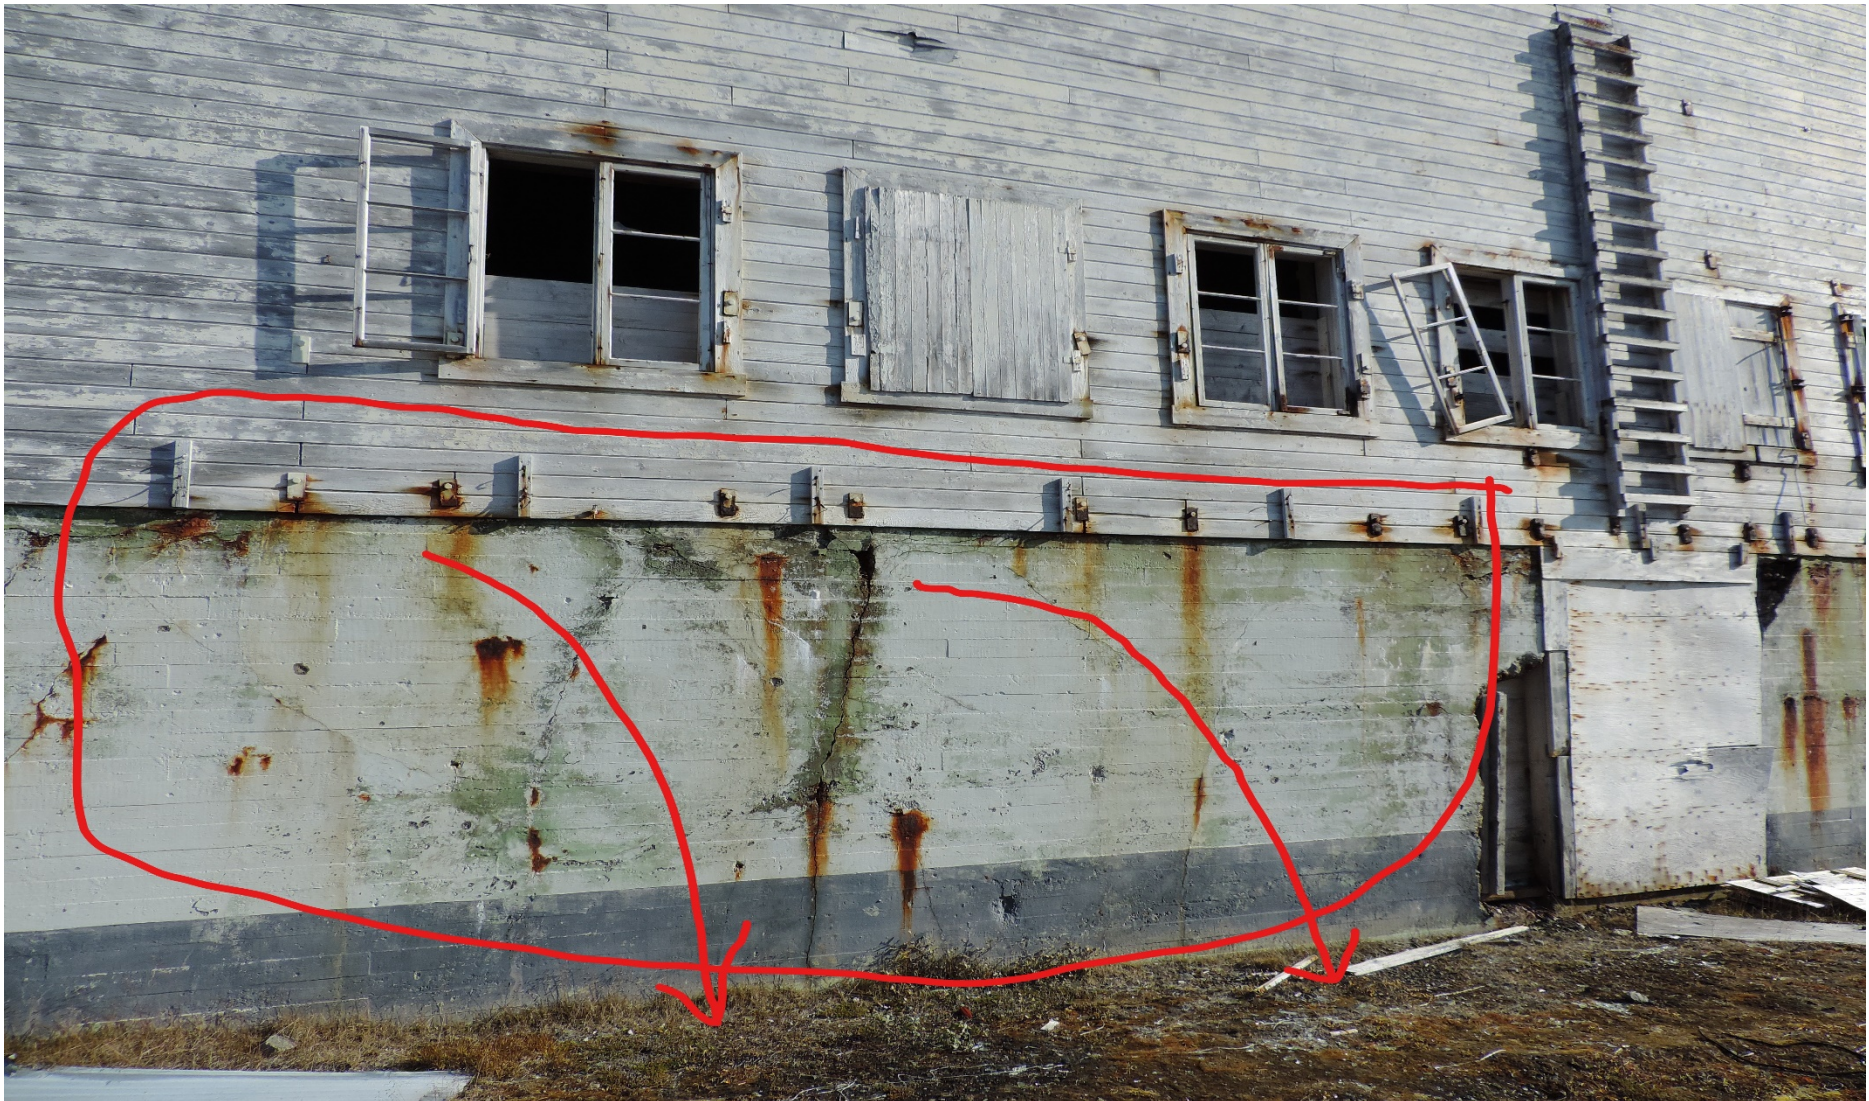
Dette udgør på sigt også en alvorlig risiko for sammenstyrtning af et meget stort omfang, da betonmuren i gavlen ikke har nogen form for afstivning i form af stræbebepiller, til at aflaste presset fra oven.

Figur 0.15 Saltsilo B-20. Armeringen i betonmuren er tæret og den svækkede mur revner og buler udad. Fare for sammenstyrtning.

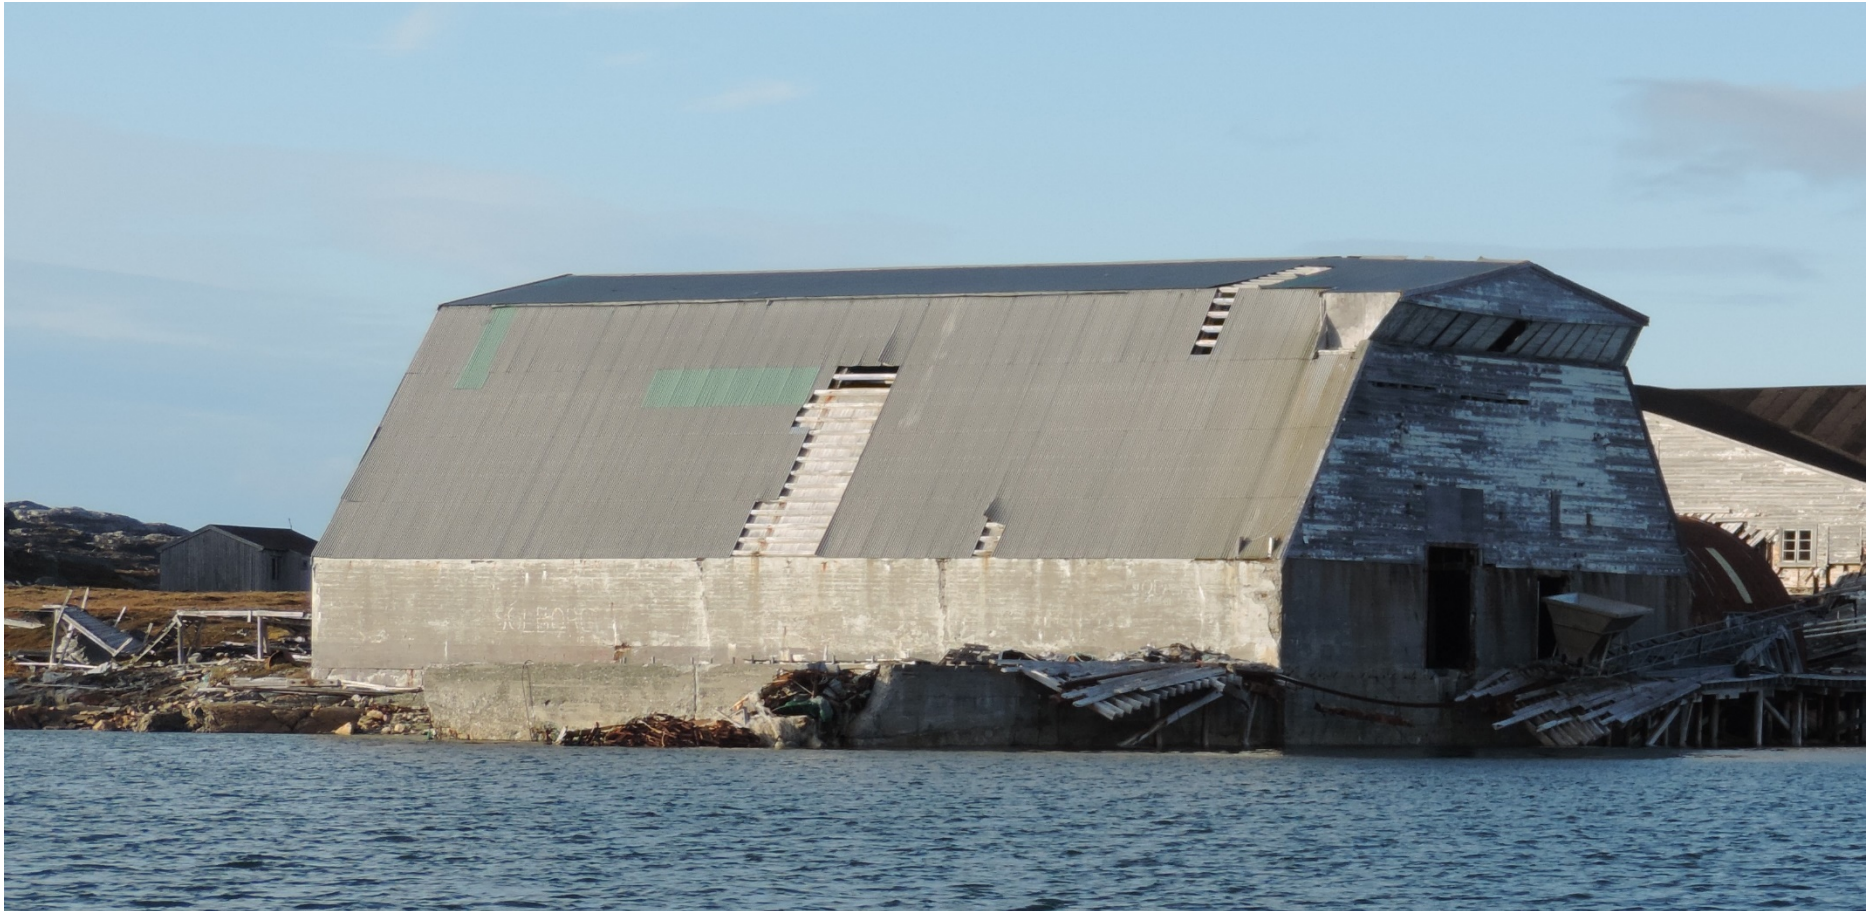
Figur 0.16 Saltsilo B-20. Tagfladen har huller, der åbner konstruktionen for elementerne. Disse må forventes at øge i areal.
