NORDAFAR 2019

Bærende bygningsdele og risiko for sammenstyrtninger

Inspektionsbesøg september 2019

Bærende konstruktioner

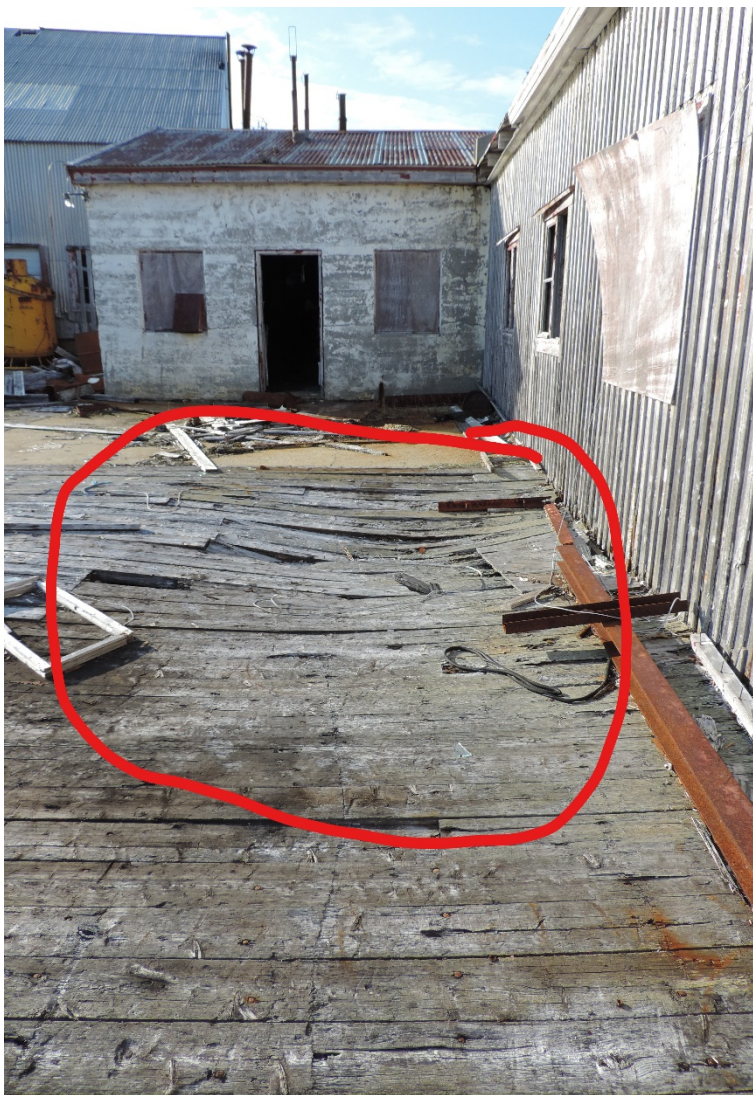
Dele af kajanlægget er i relativt god stand, mens andre dele er meget farlige at færdes på. Visse steder ses det tydeligt, at de underliggende bjælker og stolper er forsvundet, *fig. 17*, hvor hele områder er sunket sammen. Andre steder ses enkelte huller, som f.eks. *fig. 18*, hvor plankerne er knækket ved en tidligere belastning. I nogle områder er der ikke synlige tegn på nedbrydning, men plankerne er ofte så forvitrede nedefra, at de ikke kan bære vægten af en person.

Figur 0.17 Brygge/kajanlæg B-12. Bryggens planker og understøtning rådner og kollapse.

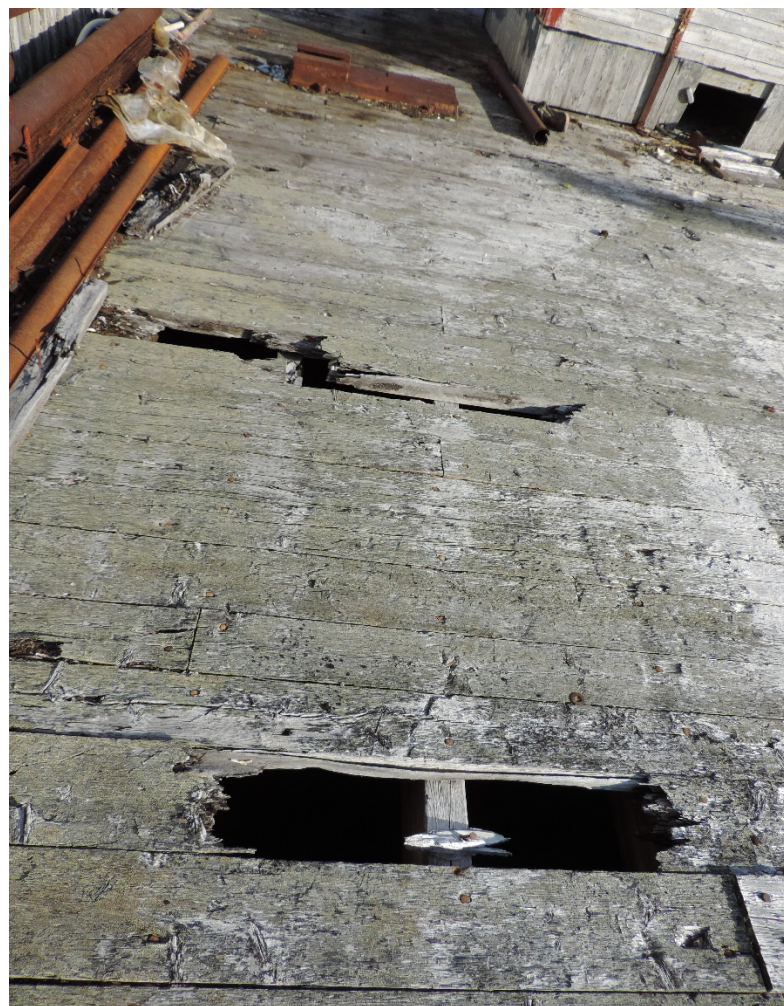
Figur 0.18 Brygge/kajanlæg B-12. Plankerne rådner og knækker ved belastning, selvom de oprindeligt er 50 mm tykke. Se også figur 0.22.

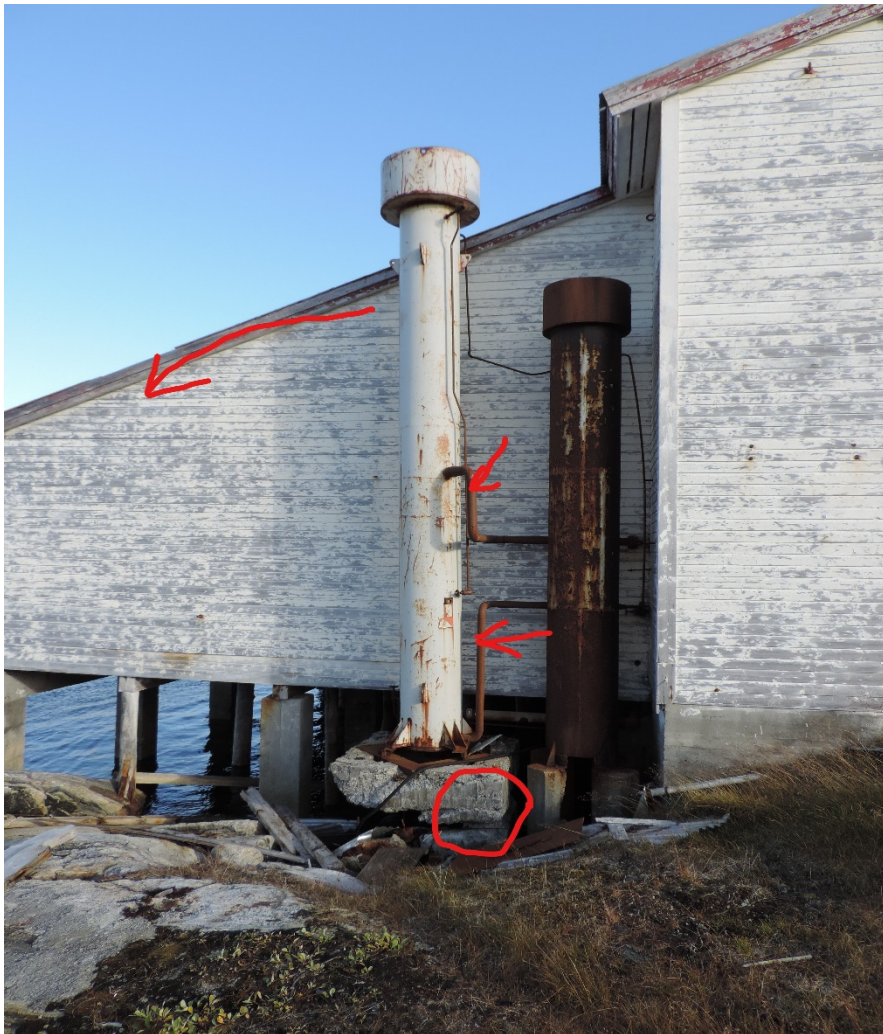
Stålskorstenen fra frysehuset (nr. 8), står på et fundament af armeret beton, separat fra bygningen. Fundamentet er tæret så voldsomt af tidevandet, at der kun er godt 15 cm tilbage, *fig. 19*, af et oprindeligt fundament på godt 1x1 meter.

Billedet viser en skorsten der allerede hælder noget mod venstre, og aktuelt kun er holdt oppe af to rør, der leder ind i bygningen.

Der er her tale om en ret akut sammenstyrtningsfare – særligt hvis eventuelle besøgende skulle klatre på den eller lignende.

Figur 0.19 Frysehus og lager B-8. Stålskorsten ved bådrampen. Havet har gennemtæret beton og armering i soklen. Der står kun ca. 15 cm beton tilbage (se cirkel) og skorstenen hænger i to metalrør. Akut sammenstyrtningsfare.

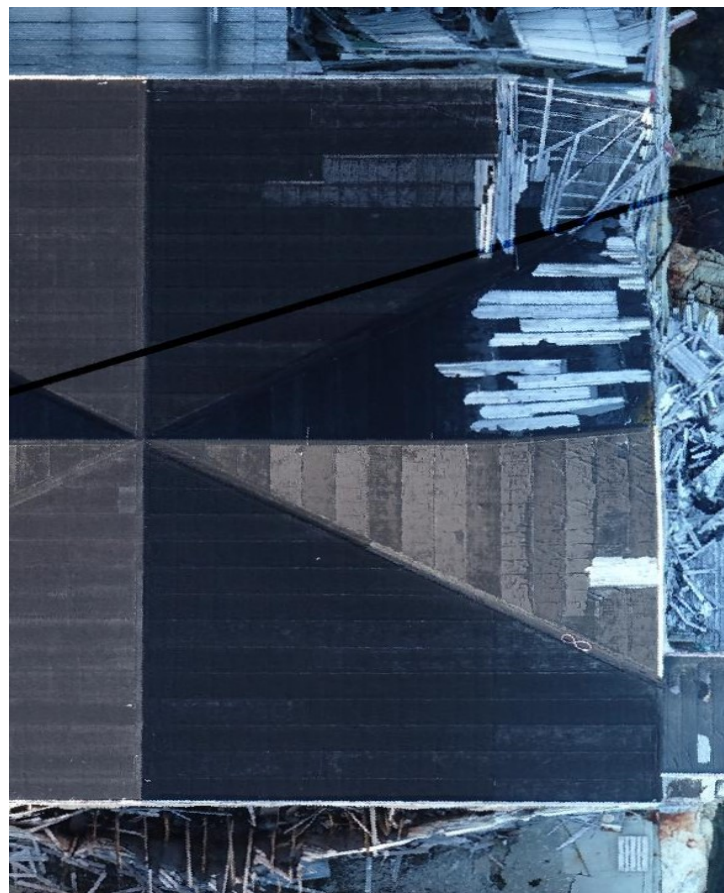
Figur 0.21 Tag på fryseriet 2019. Tagfladen er under stærknedbrydning. Bemærk at vinklen på den sammensunkne del af facadekvisten, til højre i billedet, er blevet større, i takt med sammensynkning af 1. sal og tag. (Dronefoto, 2019)

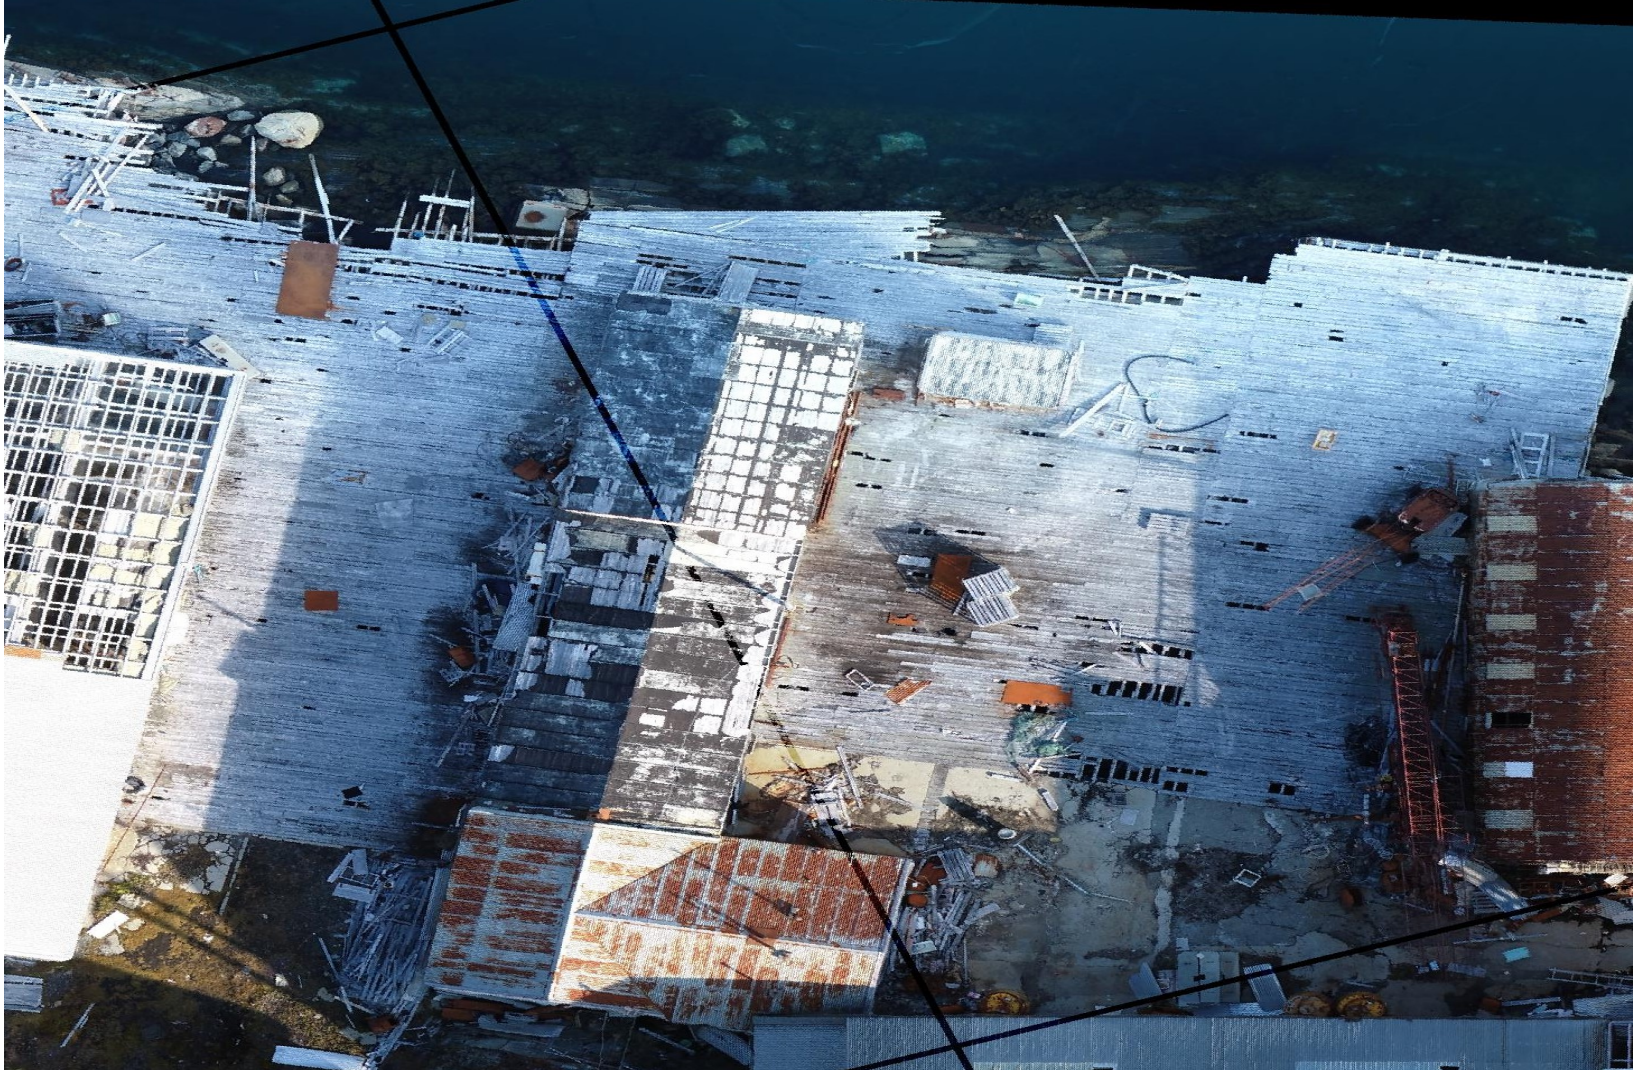
Figur 0.22 Bryggen fremstår med adskillige huller, i en meget nedbrudt flade. Se også figur 0.17 og 0.18. (Dronefoto, 2019)

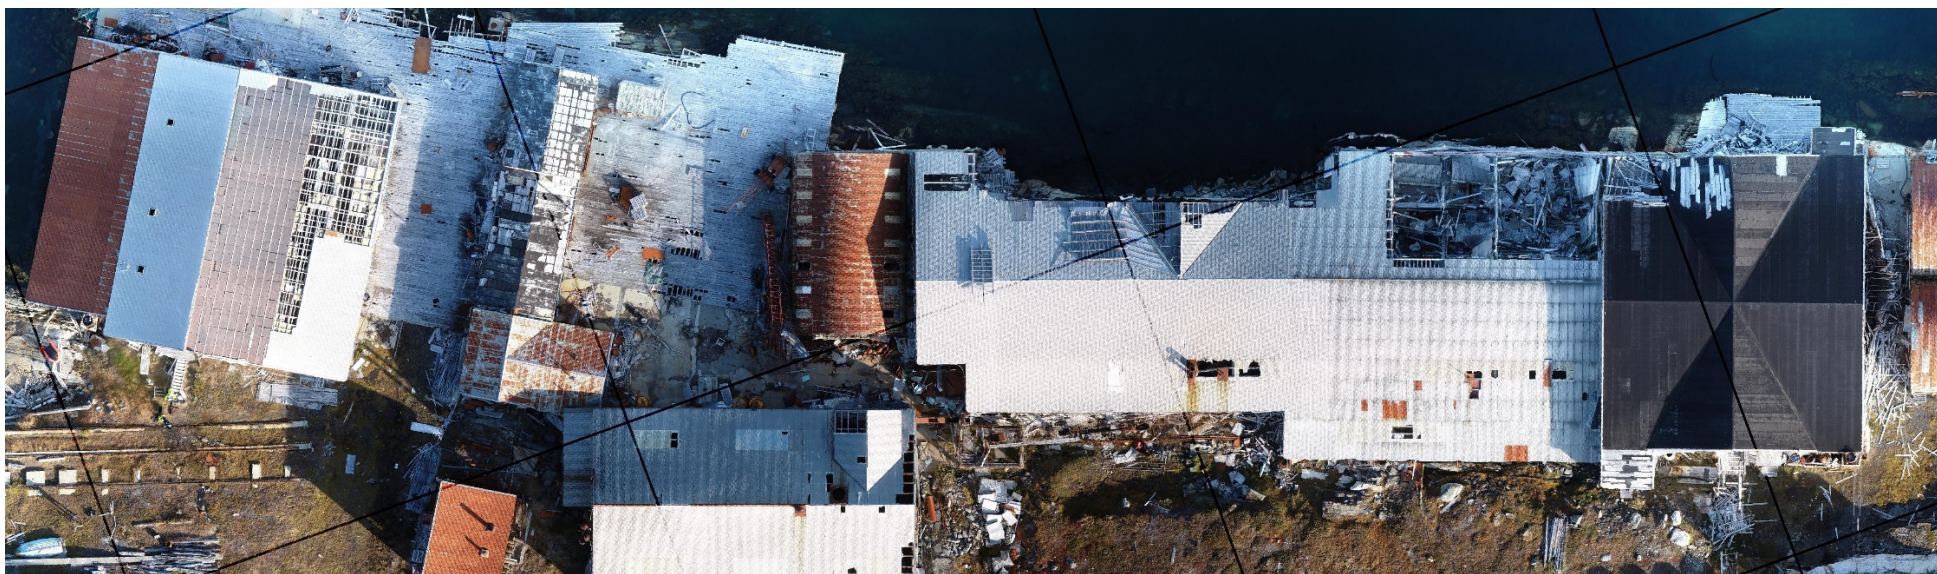
Figur 0.23 Omfang af skader på tagfladerne. Stærkt nedbrudte, med flader hvor storme kan rive mere beklædning af, og regn og sne kan påvirke de bærende konstruktioner. (Dronefoto, 2019)

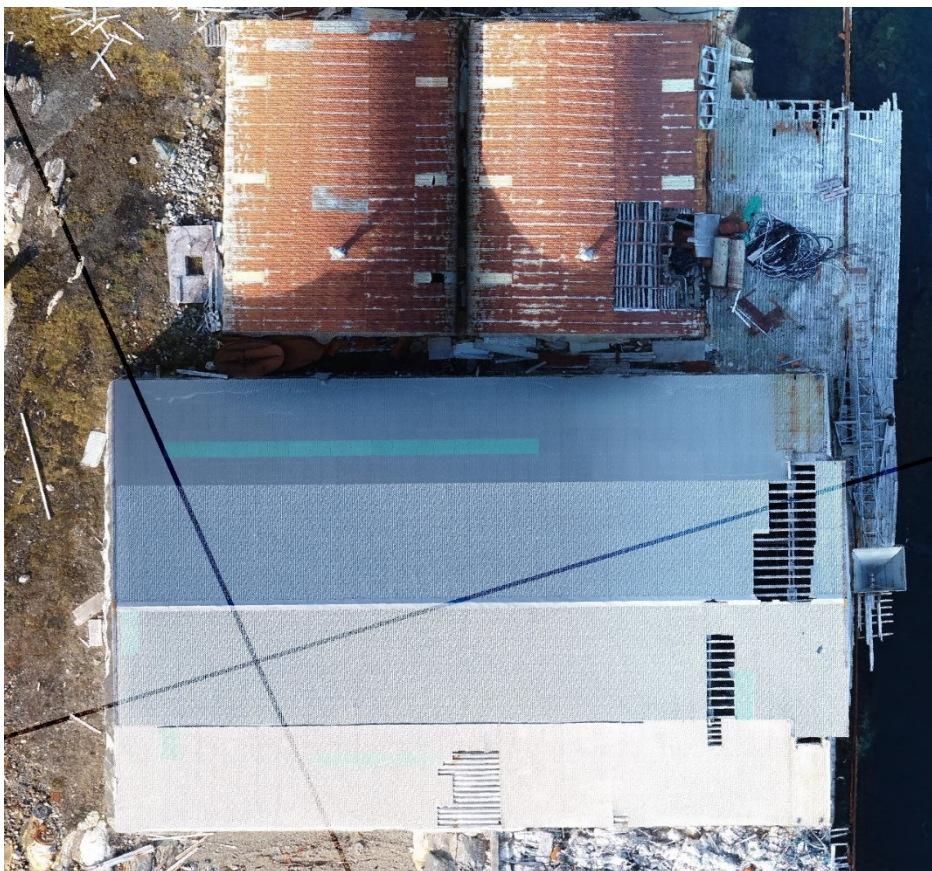
Figur 0.24 Tagskader på saltsiloen og haller af stålplader. Tagfladen forrest på siloen er meget nedbrudt, og der er begyndende skader på et større område på den nedre langside. (Dronefoto, 2019)
