«Animal Sense» – elektronisk reinvarsling Lavkost-teknologi skal forhindre dyrepåkjørsler

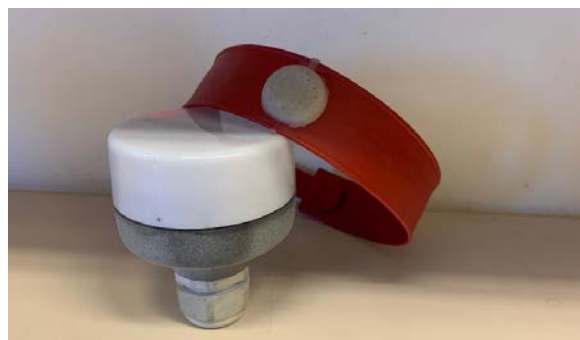
Figur 2. 2019-generasjonen av «blinklys-mottaker» (t.v.) og «senderklave» (t.h). (foto: Johannes Karlsson).

Saltfjellet reinbeitedistrikt utstyrt med radiosendere innstøpt i reinklaver (Figur 2, 3, Tabell 1) (Hansen et al., 2019). Reinsdyra ble sluppet på beite med resten av flokkene på Saltfjellet, nært opptil Polarsirkelen (66° N). Europavei 6 går rett gjennom dette beiteområdet i sør-nord retning. Denne veistrekningen er svært utsatt for dyrepåkjørslar. Mottakere (ca. 40 stk hvert år) koplet til ledlys og montert i en lyskuppel, ble festet til veistikker med ca. 100 meters mellomrom langs en 4 km lang teststrekning. Hver gang et instrumentert reinsdyr, dvs. senderen, var 100–50 m fra mottakeren, ble denne aktivert og startet å blinke rødt (Figur 3). Mottakerne var konstruert slik at når de ble aktivert, aktiverte disse igjen nabomottakerne som også begynte å blinke. Dette for at bilfører skal få bedre tid til å redusere farten. Varslingsystemet er utviklet og designet ved Umeå Universitet Embedded Systems Lab. Teknologien i reinsenderne er basert på vanlige 805.15.4 866 MHz radiobølger. Batteriene i reinsenderne har en estimert levetid på opp mot fem år, senderen er liten og lett og prisen per enhet ligger i dag på ca. 100 kroner.

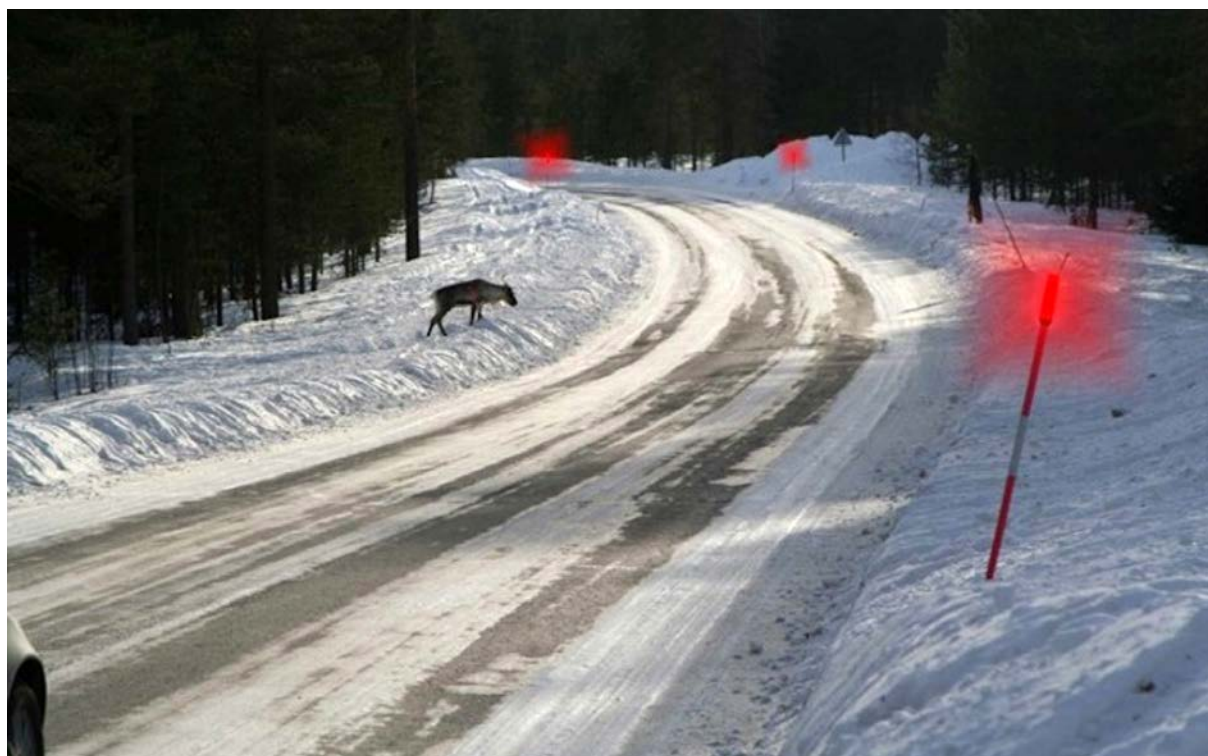
Figur 3. Slik fungerer det nye, elektroniske varslingsystemet for rein (animasjon: Johannes Karlsson).
